BATIMENTS ET ANALOGUES

ETUDES D'EXECUTION

REPARATION des VOUTES du MUSEE des COSTUMES de SCENE à MOULINS

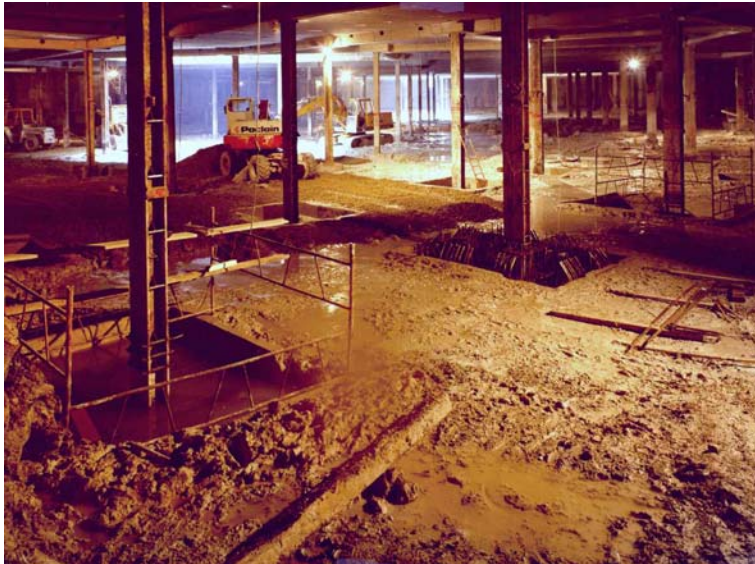
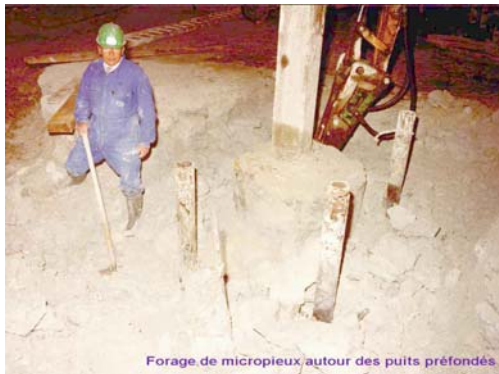
ENSEMBLE IMMOBILIER SAINT CHRISTOLY à BORDEAUX

- Mise sous haute surveillance.
- Inspection détaillée.
- Diagnostic.
- Réparation de la structure porteuse (poteaux, fondations, parois moulées). Maîtrise d'oeuvre m1.
- Assistance au maître d'ouvrage lors des expertises judiciaires.

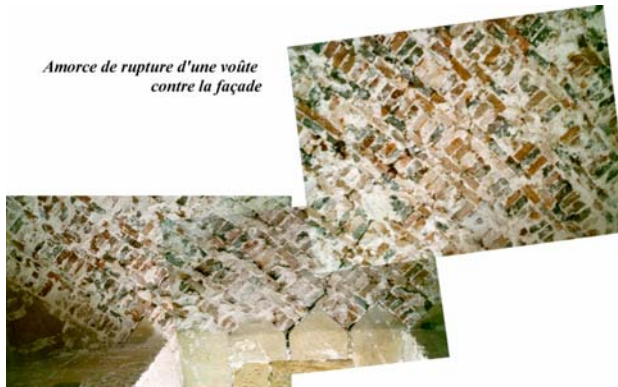
*Amorce de rupture d'une voûte
contre la façade*

Image des désordres entre voûte et façade

L'entreprise adjudicatrice a proposé un renforcement par coques sandwich. Il a fallu recourir pour cela à une procédure ATEX dont nous avons seuls pu élaborer les justifications.

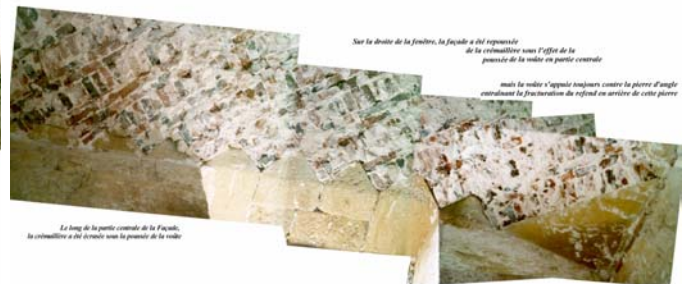
*Sur la droite de la fenêtre, la façade a été réparée
de la corniche sous l'effet de la
poussée de la voûte en partie centrale*

*Le long de la partie centrale de la façade,
la corniche a été évincée sous la poussée de la voûte*

Image des désordres
